**Qualidade do Solo como Geoindicador para o Manejo de uma Trilha no Parque Nacional da Serra do Cipó, MG, Brasil**

Soil Quality as Geoindicator to Trail Assessment of the Parque Nacional da Serra do Cipó, MG, Brazil

Múcio do Amaral Figueiredo<sup>1</sup>; Ricardo Eustáquio Fonseca Filho<sup>2</sup> & Angélica Fortes Drummond Chicarino Varajão<sup>2</sup>

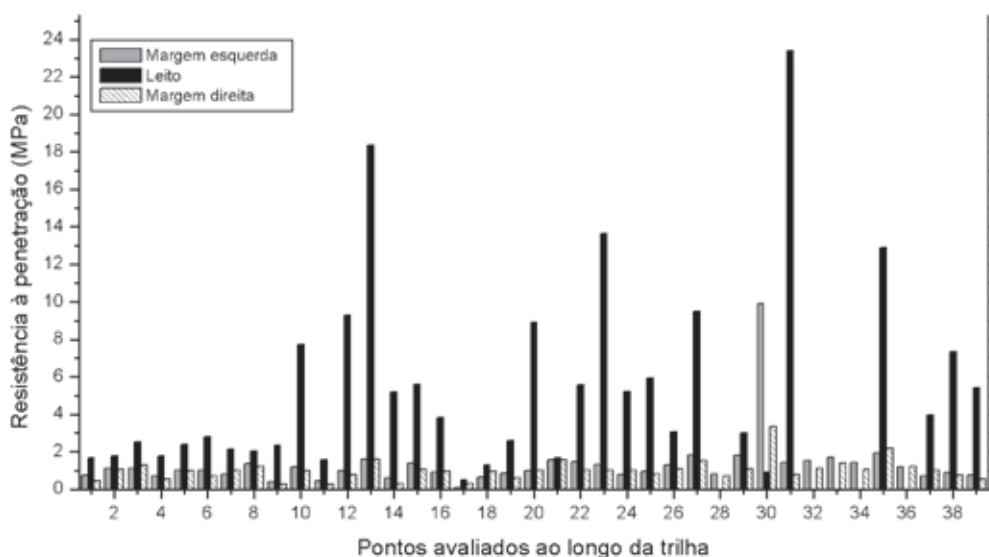
Figura 4  
Variações nos índices de resistência à penetração (penetrometria) como medida de compactação da superfície do solo ao longo da Trilha da Farofa (Figueiredo *et al.*, 2010).

Comparados aos valores encontrados por Takahashi (1998) onde a resistência média do solo à penetração na superfície da trilha foi de 0,9 MPa, e fora dela de 0,4 MPa, os números encontrados por Figueiredo *et al.* (2010) e aqui utilizados, mostram-se mais elevados, sendo os valores de resistência média do solo à penetração no leito da trilha de 3,7 MPa e nas áreas adjacentes de 1,0 MPa e 0,9 MPa nas margens esquerda e direita respectivamente (Figura 4).

Do ponto 1 ao ponto 9 (sentido Cachoeira da Farofa – sede do parque) não há trânsito de automóveis (do ICMBio e outros automóveis autorizados), onde os resultados de penetrometria apresentaram os menores índices de compactação no leito da trilha, não ultrapassando 3 MPa (Figura 4). A partir do ponto 10, houve um progressivo aumento nos índices, com grandes variações, mas alcançando em alguns pontos mais de 23 MPa (Figura 4). Nos pontos 32, 33, 34 e 36, não houve registro penetrométrico (Figura 4), pois, devido ao alto grau de compactação verificado no leito da trilha naqueles locais, o cone do penetrômetro penetrou menos de 1/3 da sua extensão na superfície do solo, inviabilizando o cálculo penetrométrico, conforme preconizado no manual do equipamento quando acontece tal situação. Sendo assim, isso indica que os índices de compactação nesses pontos de medição devem ultrapassar a barreira dos 24 MPa, limite verificado neste trabalho.

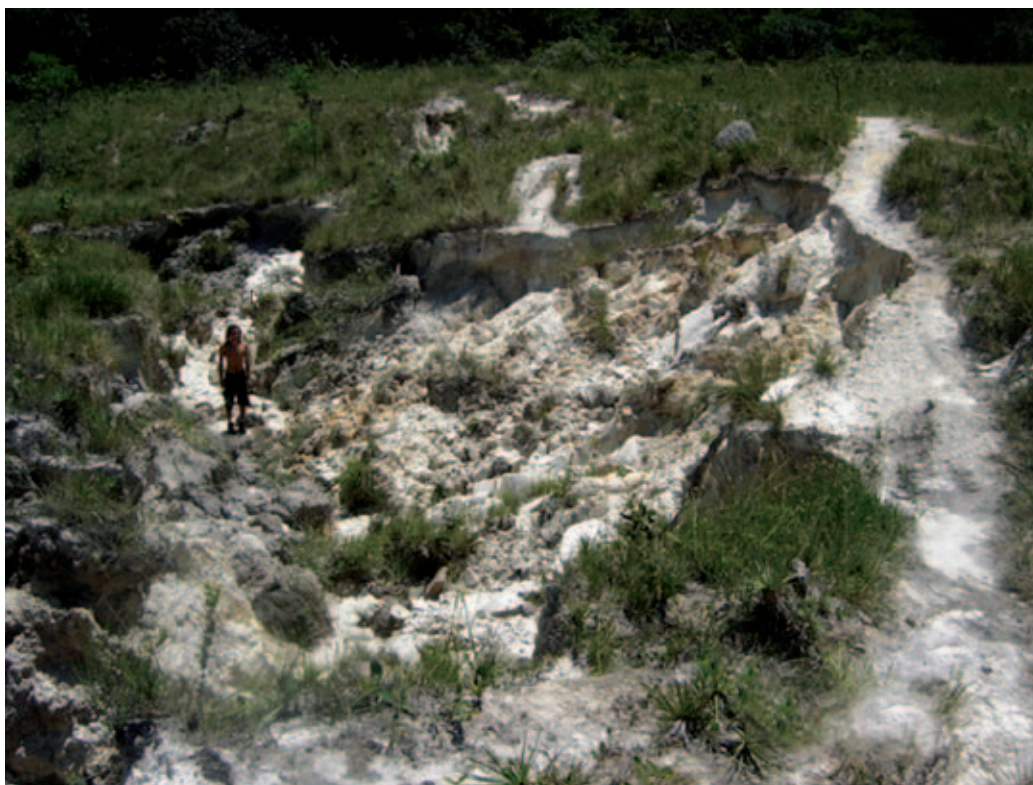
Figura 5 Feição erosiva linear acelerada (voçoroca) localizada em antigo traçado da Trilha Farofa. Observar o avanço remontante do processo erosivo sobre leito da trilha à direita da foto (Duarte, 2009).

Algumas implicações relacionadas à abertura de trilhas e compactação do solo podem ser verificadas ao longo da Trilha Farofa, relacionadas

à ocorrência de feições erosivas lineares aceleradas (voçorocamentos), resultando em grave degradação em segmentos específicos da mesma (Almeida, 2005; Gualtieri-Pinto, 2008; Gualtieri-Pinto *et al.*, 2008; Duarte, 2009). Isso coloca em risco a integridade física do visitante (Figura 5), obrigando os gestores da unidade de conservação a criarem outro traçado para o segmento afetado, desviando-o do foco erosivo em expansão, mas não tomando medidas de contenção da atividade erosiva.

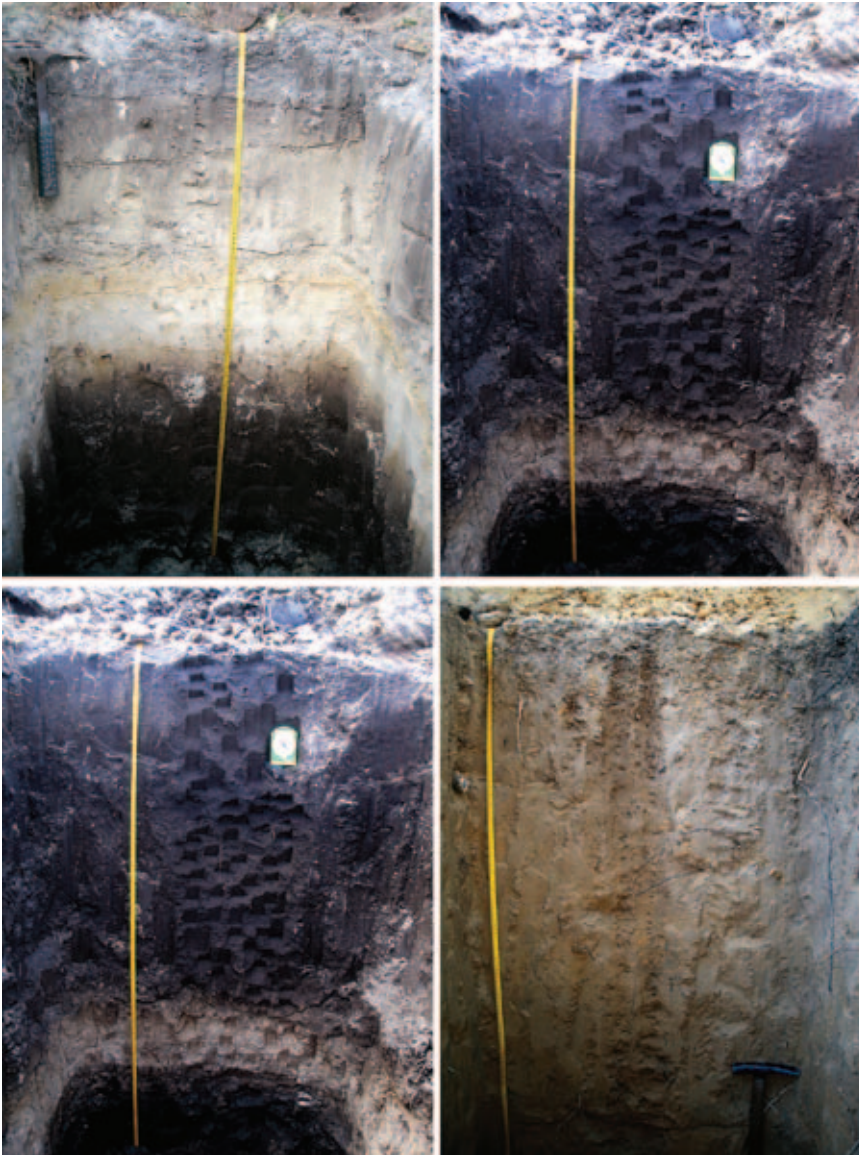
Figura 6 Perfis de solo de trincheiras escavadas próximo à trilha, mostrando algumas variações oriundas de diferentes formas de distribuição da matéria orgânica e das condições de alta (perfis superiores) ou baixa saturação hídrica (perfis inferiores). Fotografias: R. E. Fonseca Filho (2011).

Os perfis de solo investigados mostraram forte influência da rocha matriz (diamictitos e quartzitos do Grupo Macaúbas), apresentando solos psamíticos com horizontes orgânicos em subsuperfície (Figura 6), devido à migração da matéria orgânica da superfície, fenômeno típico de ambientes espódicos, conjugados com gleização. De acordo com o ICMBio (2009), os solos da área onde situa-se a Trilha da Farofa, está inserida no denominado Geoambiente de Planícies Fluviais com sedimentos indiscriminados (ICMBio, 2009), e corresponde às terras baixas e parcialmente inundáveis que ocorrem em áreas mais baixas, mapeáveis onde possuem expressão cartográfica. São basicamente formadas por planícies de acumulação Quaternária, que retêm a carga detrítica transportada e depositada pelos rios em épocas de cheia, além de terraços soerguidos em rampas
